～漏水にすばやく対応するために～

漏水調査結果概要

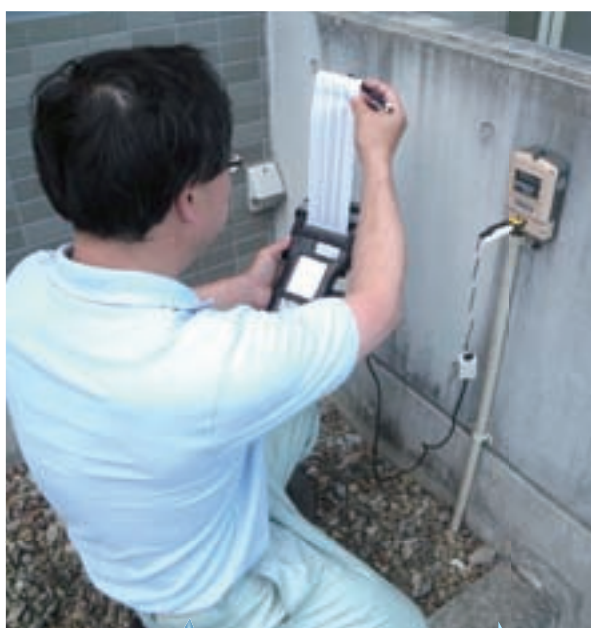
「日及び時間ごとの使用水量のデータを取っているところ」

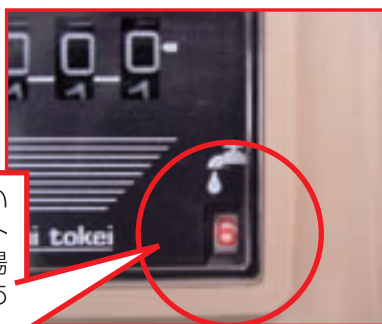
地上メーターの確認方法

大きい水漏れがわかります。

全く水を使っていないのに**赤い数字**(10リットル単位)が回っている場合は漏水の可能性があります。お出掛け前と後でチェックしてみましょう。
